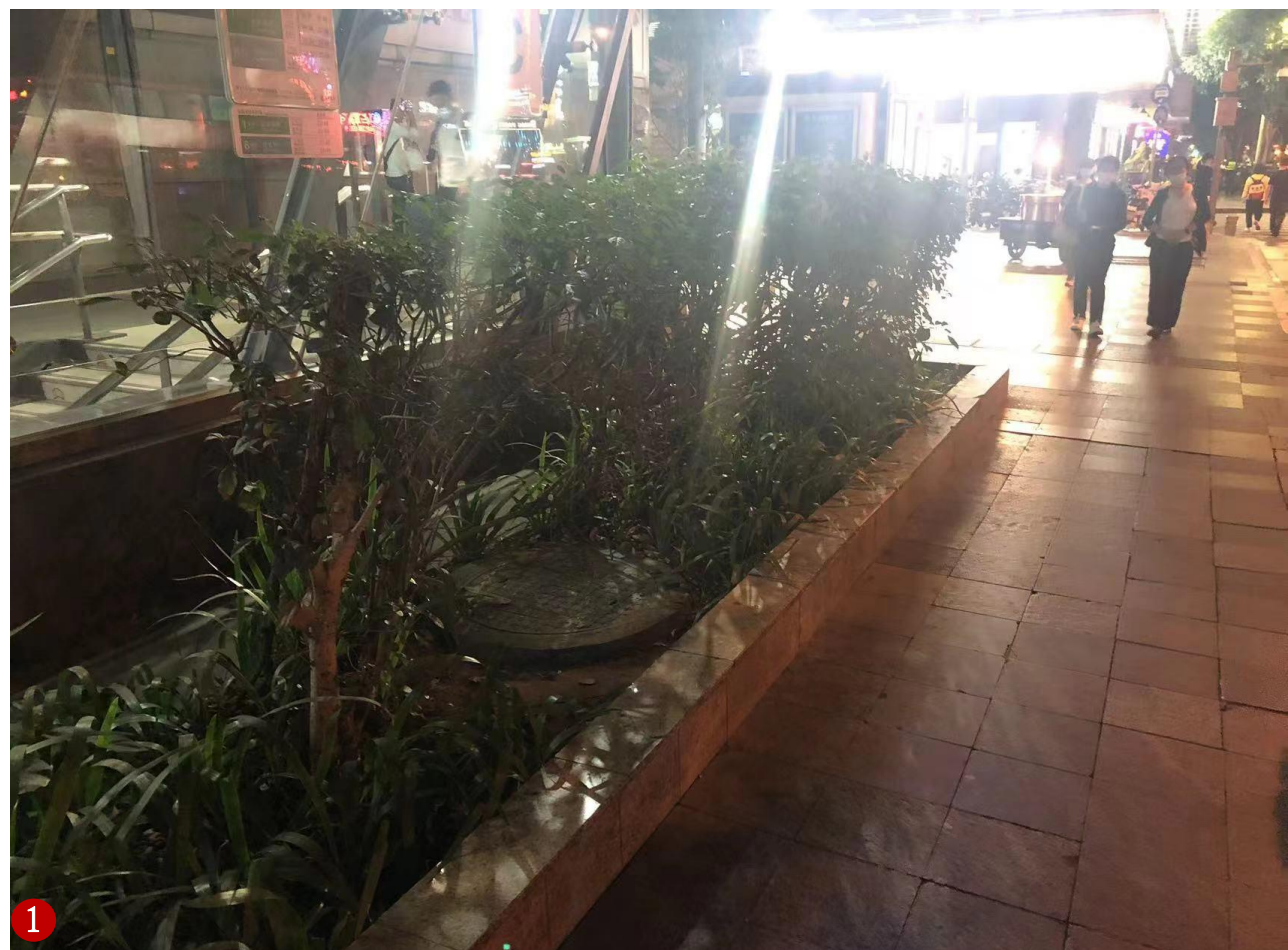
现场设备井盖暴露，影响环境美观。

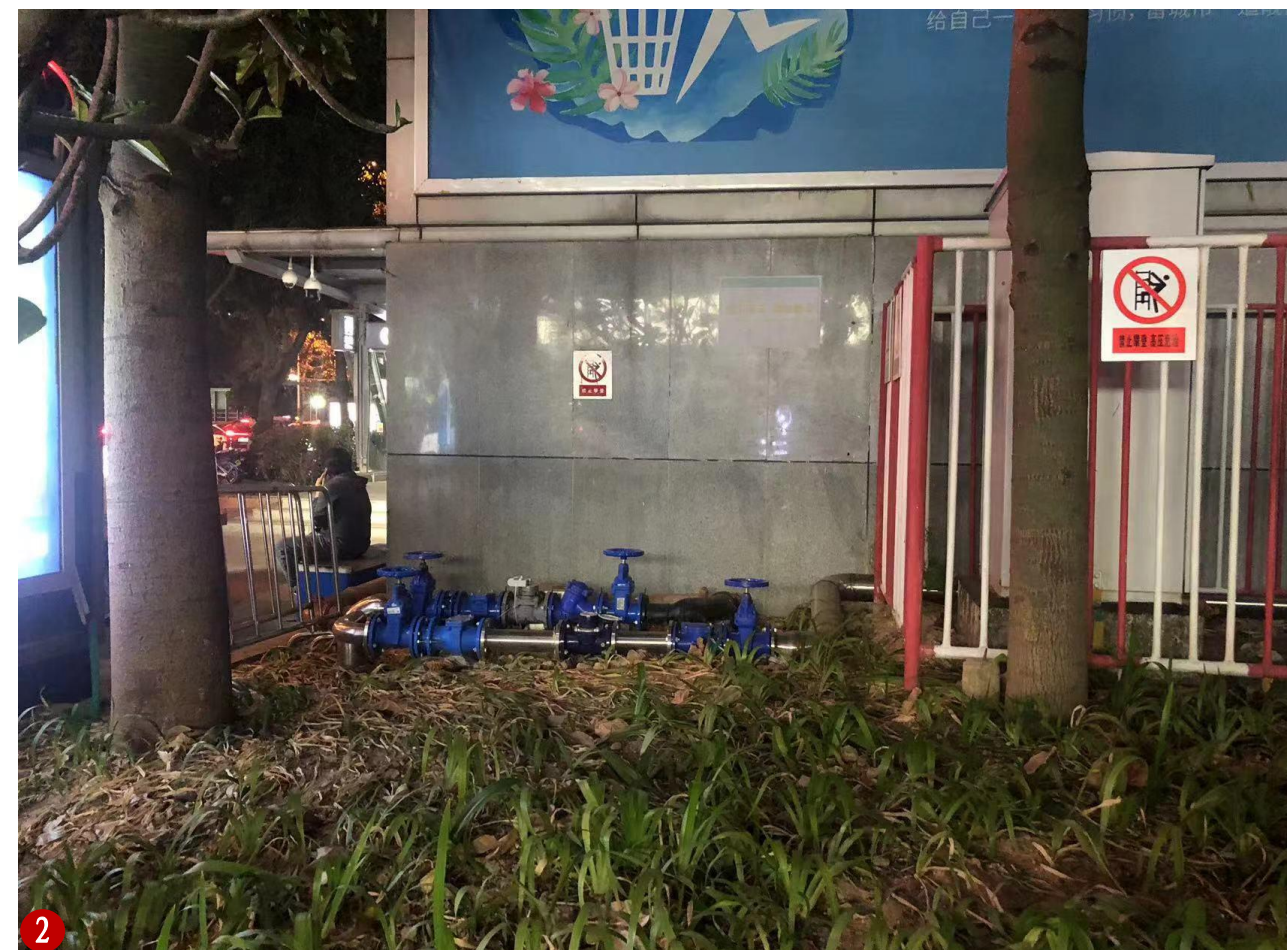
市政设备裸露，缺乏遮挡；灌木种植凌乱，观赏性不佳。

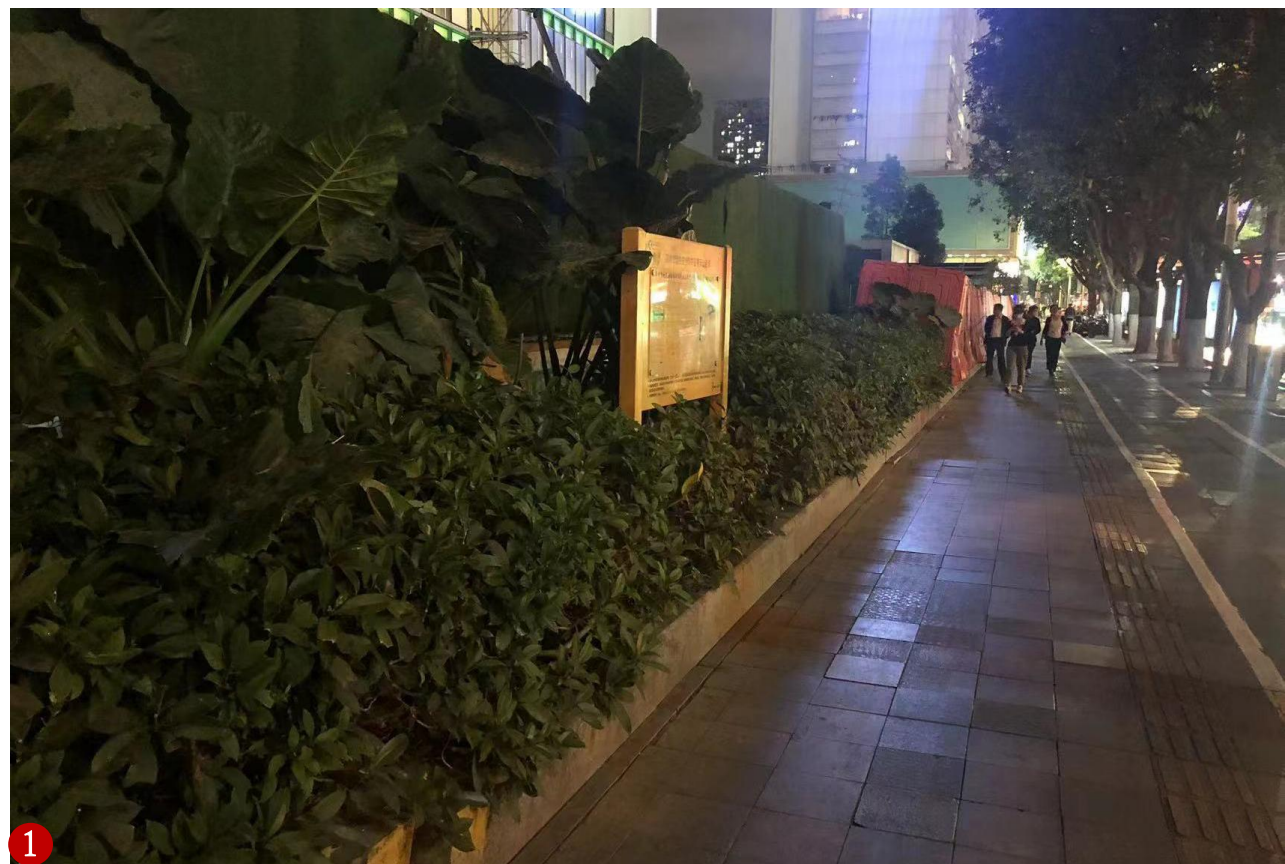
从深南中路车行道视角看绿地，现场树木环境不够美观，缺乏开花乔木及灌木。

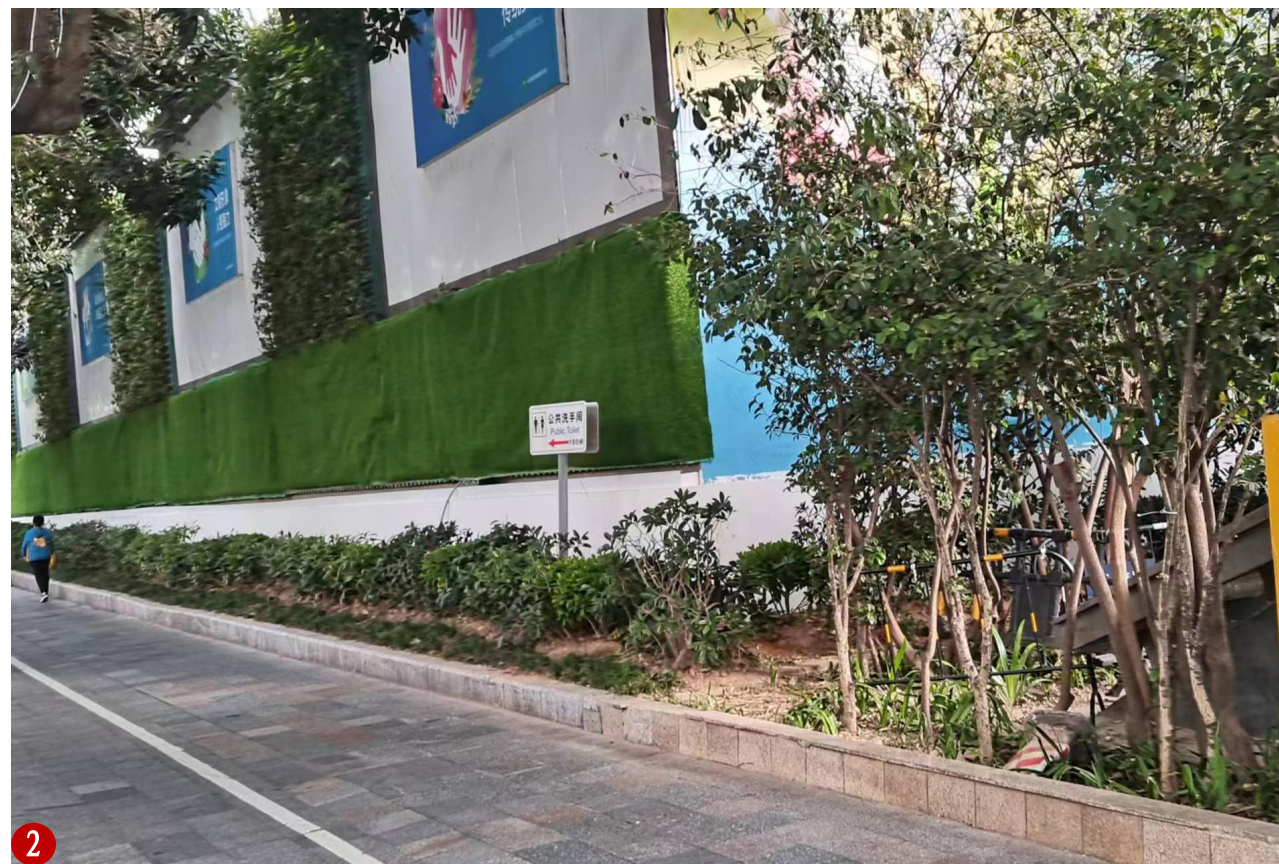
人行道出入口设置不佳，行人喜穿行绿地，造成部分草坪踩损，出现露土情况。
